VILLE D'AULNAY-SOUS-BOIS

Stade nautique de Coursaille

Désordres intervenus sur la charpente

SYNTHESE DES OPERATIONS DE DIAGNOSTIC

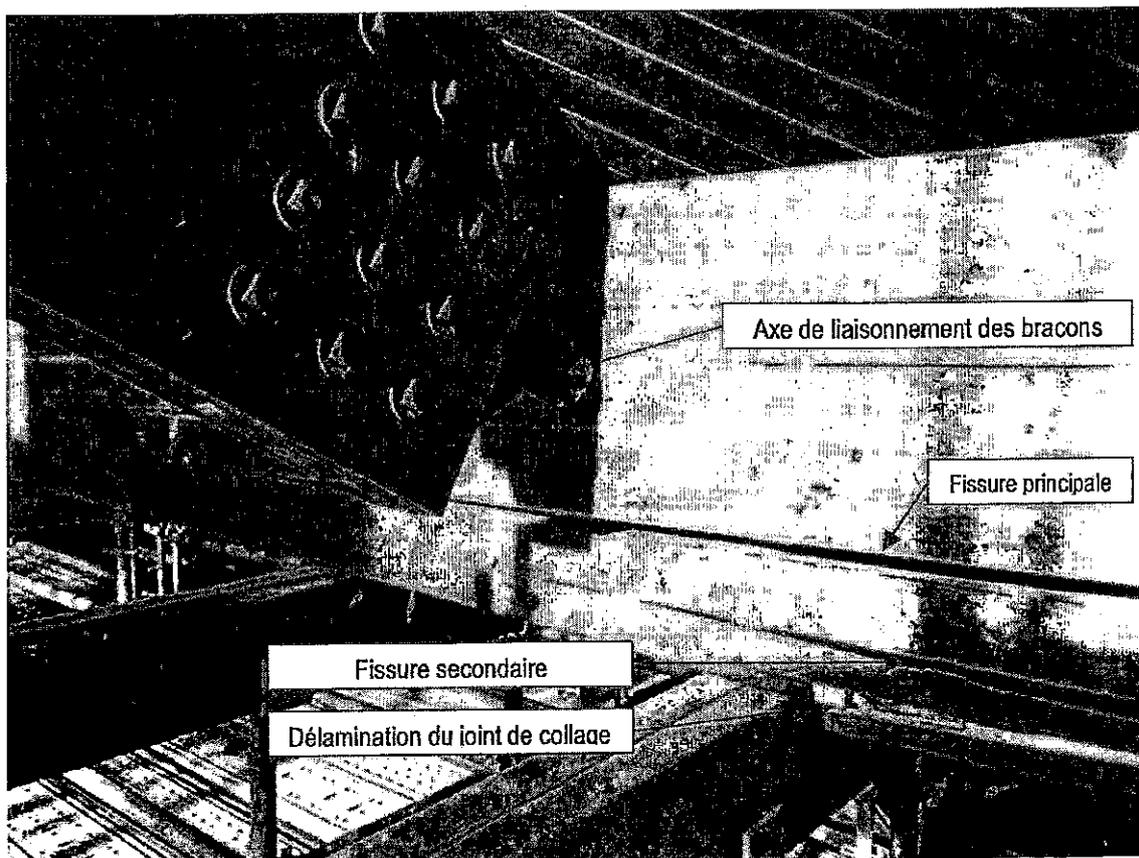
Détail zone de fissures arc N°6

Le désordre concerne principalement l'arc N°6 situé dans la partie la plus haute du volume se trouvant vers l'extrémité du PH.

Les fissures se situent vers le sommet de l'arc sur la longueur d'une travée.

L'arc en lamellé collé présente sur une longueur approximative de 3,50m une double ouverture de 0 à 5 cm environ, située sous la fibre neutre à approximativement 15 cm de l'intrados (partie inférieure de l'arc).

Cette ouverture part d'une délamination du joint de collage du bois lamellé collé.

Le peigne d'assemblage de la lamelle d'intrados est décollé sans arrachement apparent du bois.

La ferrure de liaison des bracons traversant l'arc à proximité des fissures ne semble pas présenter de rotation ou de déplacement.

Complémentairement à ces fissures principales, des fissures à priori non traversantes sont constatées et se situent dans le prolongement de l'ouverture principale.

- Mise en place de sapines en bois en remplacement de l'échafaudage.
- Enlever la partie située sous la fissure entre les deux bracons (environ sur 8 m).
- Renforcement de la partie supérieure de l'arc (Zone conservée) par vissage par le dessous à travers les lamelles pour renforcer la liaison des lamelles.
- Reconstitution de la partie inférieure de l'arc déposé par un découpage et un ajustement exécuté sur place.
- Liaisonnement de la partie neuve à la partie conservée par vissage par le dessous.
- Mise en œuvre de part et d'autre de la poutre de deux flasques en bois lamellé collé ou en multiplis du type Kerto lamibois communément appelé LVL (Laminated Veeners Lumber).

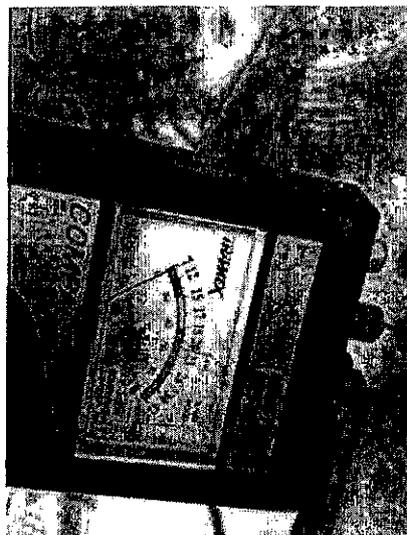
Il est constaté aux abords des fissures un taux d'humidité des bois d'environ 7%, très inférieur à des valeurs normales qui devraient se situer à 12% (+/- 2%) pour ce type d'établissement.

Mesures du taux d'humidité du bois effectuées à proximité de la fissure le 17/12/2014 :
Valeur légèrement supérieure à 7%

Le système de ventilation et de déshumidification devra être réglé pour obtenir un taux d'humidité moyen de l'air de 60% par 25 °C, et ce en tout point du volume.

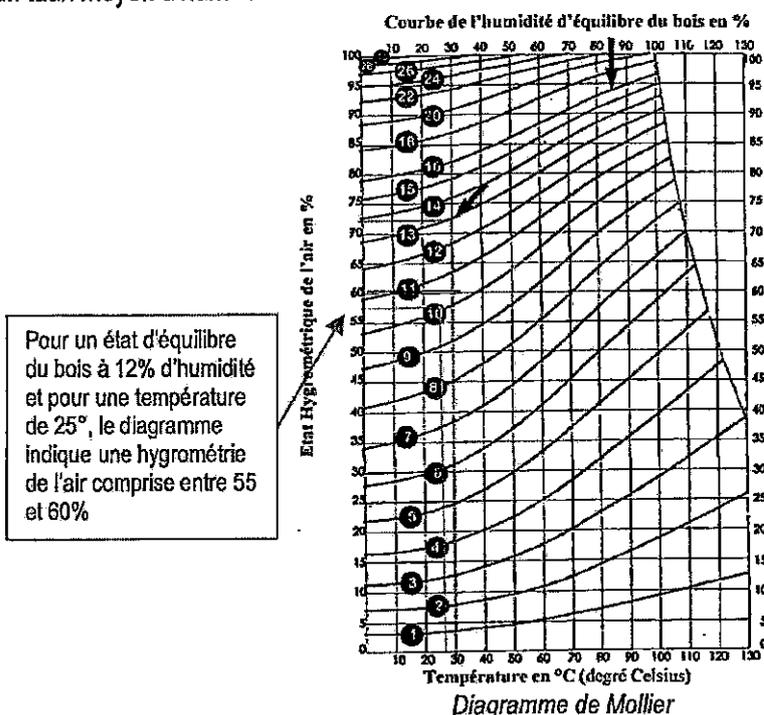
Suivant le diagramme de la courbe de Mollier d'équilibre hygrosopique des bois, pour obtenir une humidité de 12 % pour une température de 25°C correspondant aux conditions d'exploitation, il faudrait un taux moyen d'humidité relative de l'air de 55 à 60%.

Les enregistreurs de température et d'humidité ont mis en évidence que pour des températures moyennes de 25°C atteintes en partie haute du volume, le taux d'humidité de l'air était très inférieur aux 55 à 60% qu'il faudrait atteindre.

Même si les bassins étaient vides, ce qui doit conduire à pondérer ces résultats, les valeurs obtenues situées autour de 35% démontrent que l'air ambiant est trop sec.

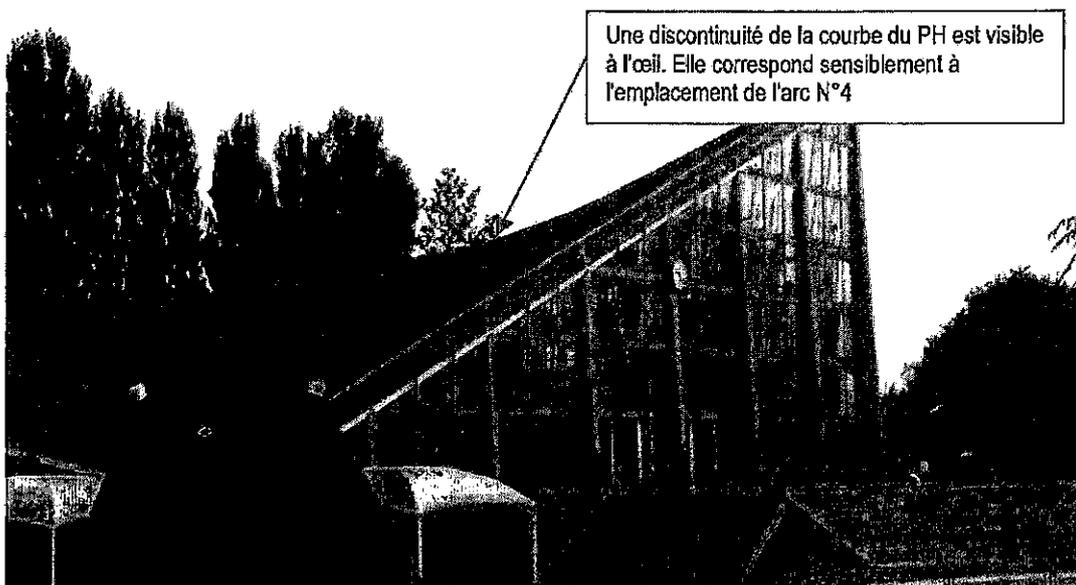
Globalement, au point le plus critique, une différence de hauteur de 80 cm est constatée entre la géométrie telle que définie par les plans d'origine et la géométrie définie aujourd'hui par le relevé. Il est à noter que la différence majeure se situe sur l'arc N°4 et qu'elle se repère à l'œil nu depuis l'extérieur, la courbure inversée du PH présentant une discontinuité formelle sensiblement à l'emplacement de l'arc N°4.

Des déplacements ont également été constatés dans le sens latéral (déformation des arcs et déplacement des appuis). Ils ont également généré des contraintes supplémentaires.

Les calculs entrepris par le bet Ratheau en tenant compte de ces déplacements et des sections résistantes réelles mettent en évidence que le taux de travail des bois est de façon générale souvent proche des valeurs maximales réglementaires du matériau.

Il est confirmé, par les calculs intégrant la déformation, que les arcs les plus sollicités sont les arcs N°7 et 6, les contraintes dépassant les valeurs limites réglementaires uniquement sur l'arc N°7.

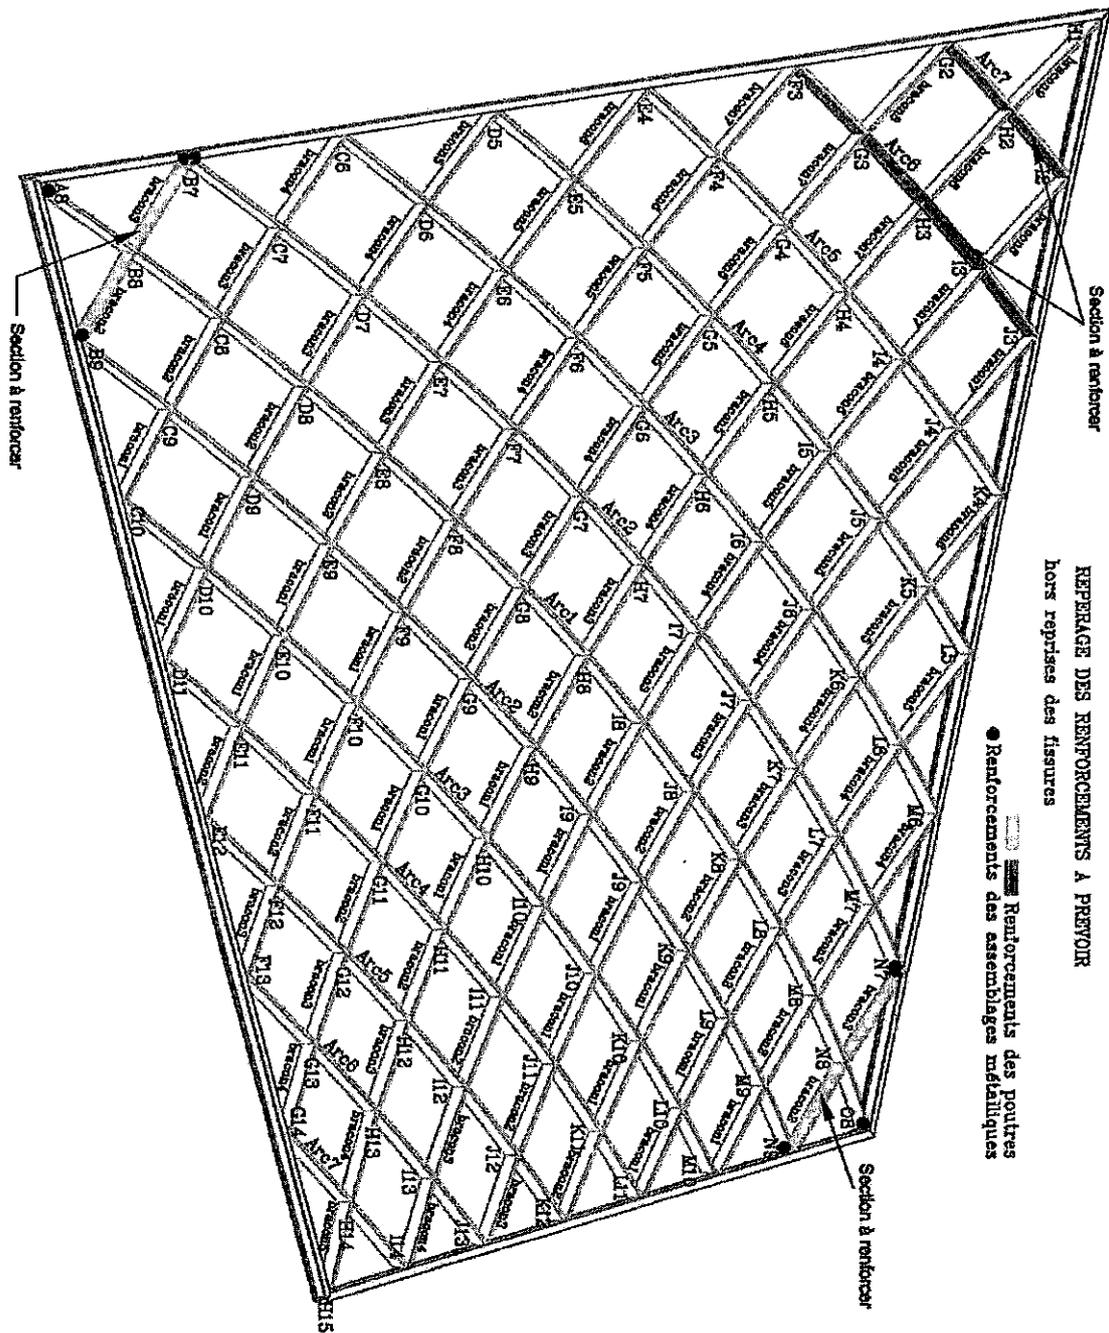
Annexe 1 : plan de repérage des renforcements établi par le bet ratheau

Les valeurs limites sont également dépassées au niveau des bracons situés en partie basse entre les 2 arcs N°2, bracons B7, B8, N7, N8 (cf. plan joint).

Mise en oeuvre sous les bracons entre les appuis sur les rives de deux fers en U moisés.
Ils seront maintenus par boulonnage et vissage à travers le bracon et fixation sur les fers de rive.

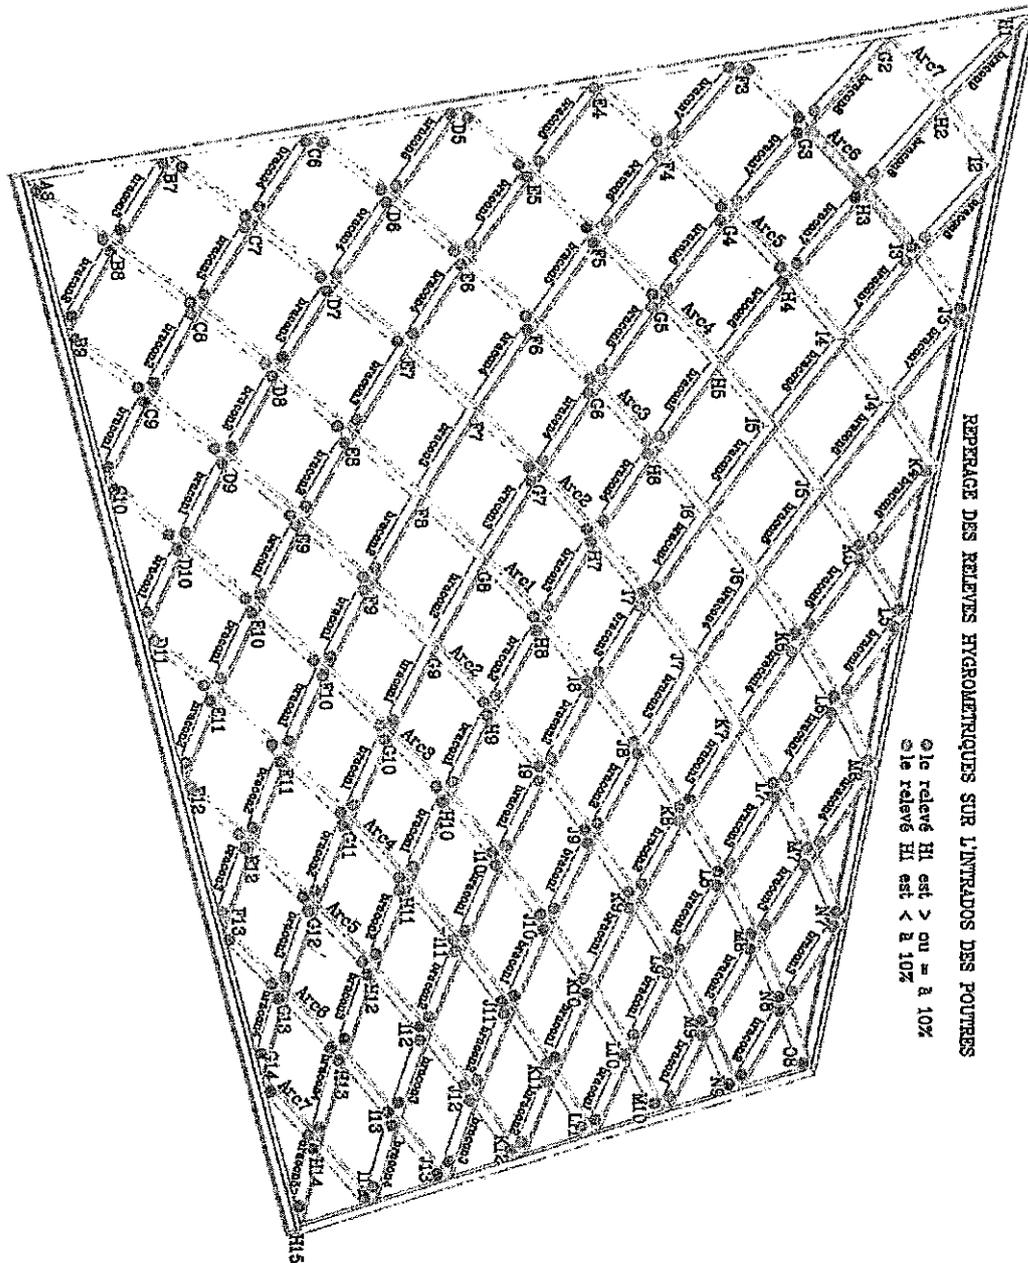
Annexe 2 : plan de repérage des relevés d'humidité sur l'intrados des poutres

La cartographie établie par le Bet met en évidence que les éléments de charpente situés en partie haute présentent par endroits des taux d'humidité inférieurs, pouvant descendre à 7% comme relevé sur l'arc objet du désordre.

Il est donc à considérer que l'arc objet du sinistre n'est pas exclusivement concerné par cette dessiccation du bois.

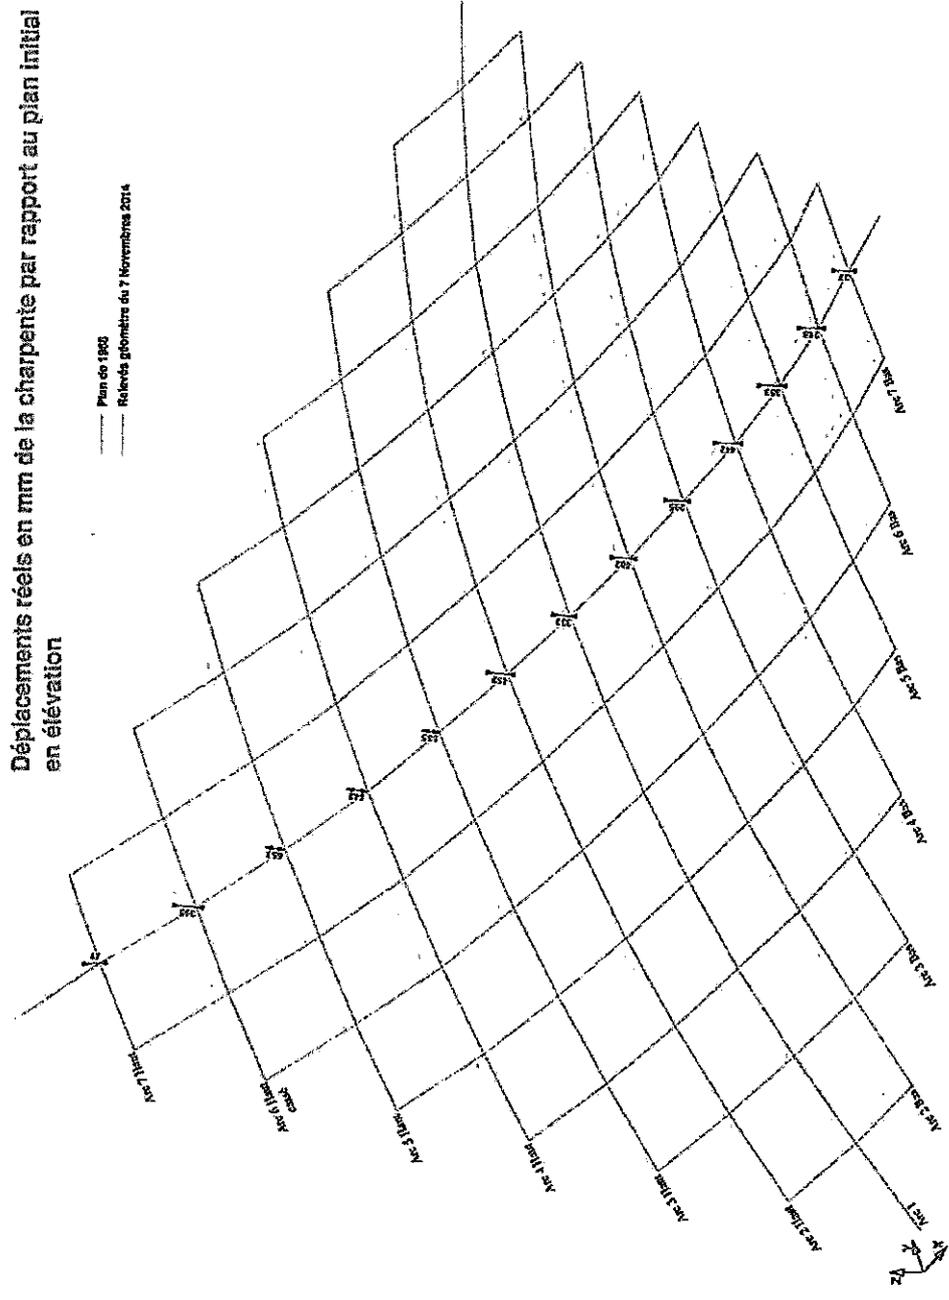
Annexe 4 : plan de repérage des déplacements verticaux établi par le bet Ratheau

Aucun désordre ne s'étant produit depuis l'origine, il est fort probable que cette imperfection géométrique existait depuis l'origine.

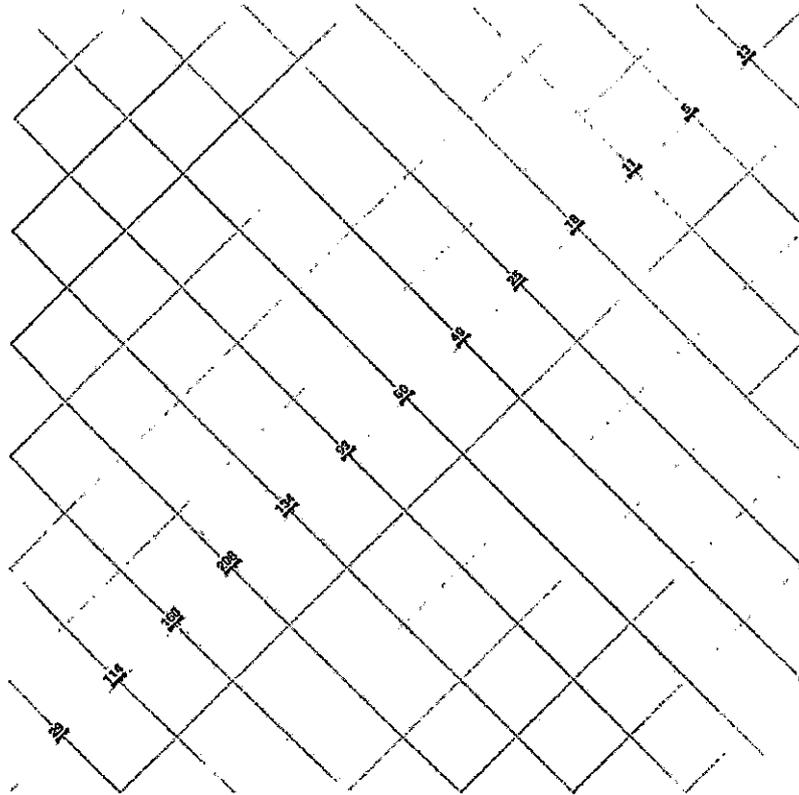
Annexe 5 : plan de repérage des déplacements latéraux établi par le bet Ratheau

Déplacements réels en mm de la charpente par rapport au plan initial
en vue en plan
