VILLE D'AULNAY-SOUS-BOIS

Stade nautique de Coursaille

Désordres intervenus sur la charpente

SYNTHESE DES OPERATIONS DE DIAGNOSTIC

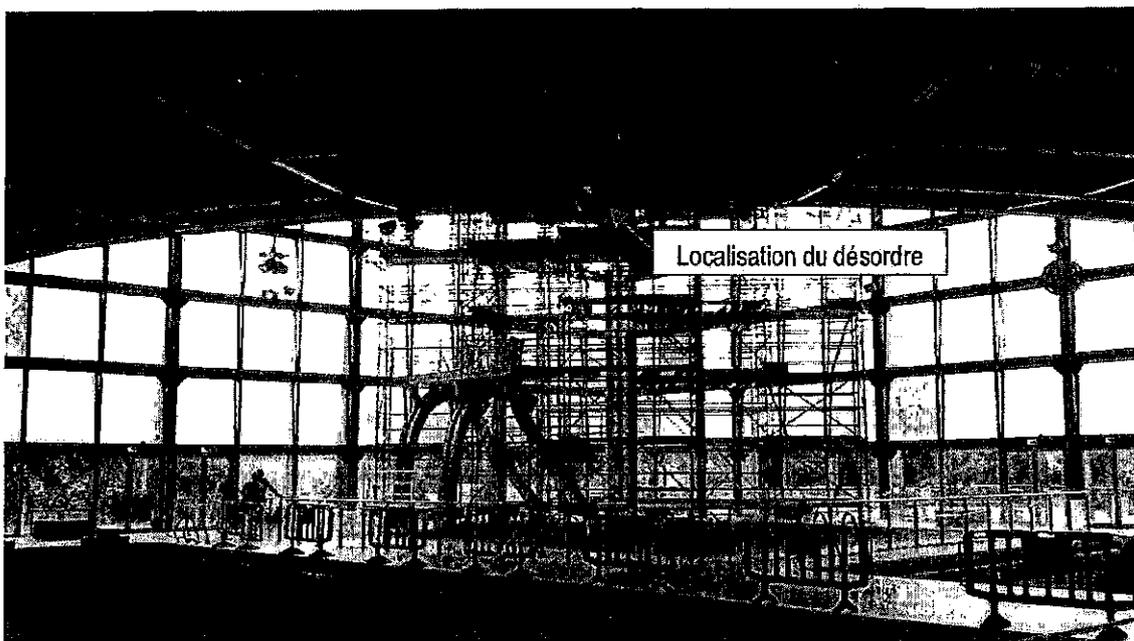
Une tour d'échafaudage a été montée sous les arcs N°5 et 6 pour supporter la charpente aux endroits affaiblis par les ruptures.

Il est noté que le coût de location de l'échafaudage est très important. Cette installation fut très utile en phase diagnostic car elle permet d'avoir accès à la zone de fissures.

Au titre des solutions réparatoires, il sera donc évoqué son éventuel remplacement par des sapines en bois.
